## 2017年10月23日に発生した 列車からの発煙などについて（ご報告）

相模鉄道株式会社

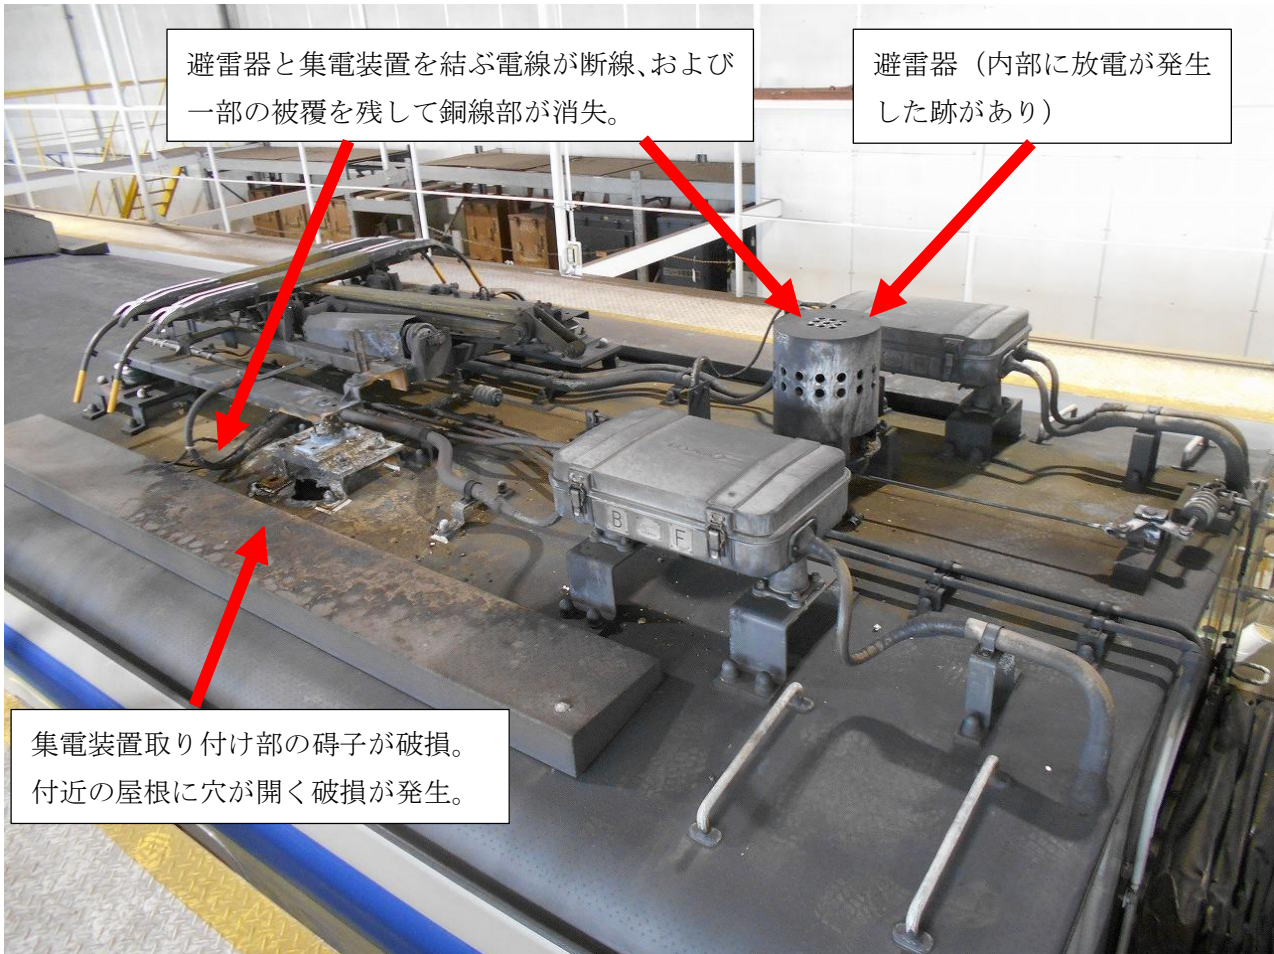
- (1) 集電装置 (パンタグラフ) 取付部付近の屋根上に穴が開き、付近の断熱材等が焦げていました。
- (2) 屋根上の避雷器と集電装置を結ぶ電線が断線し、一部の個所で、表面のビニール (被覆) を残して内部の銅線 (電流が流れる部分) が消失していました。
- (3) 避雷器の内部に、放電をしたと思われる痕跡が残っていました。
- (4) 放電跡や放電で破損した場所を除き、その他の装置そのものに異常はありませんでした。
- (5) 他の車両で、該当の電線にひび割れのような兆候が複数の個所で発見されました。

該当の電線および集電装置付近の絶縁材の状況について点検を強化し、必要に応じて交換・補修を実施するほか、定期的に交換します。また、調査と並行して行った緊急点検において、劣化が見られた該電線については応急処置が終了しています。

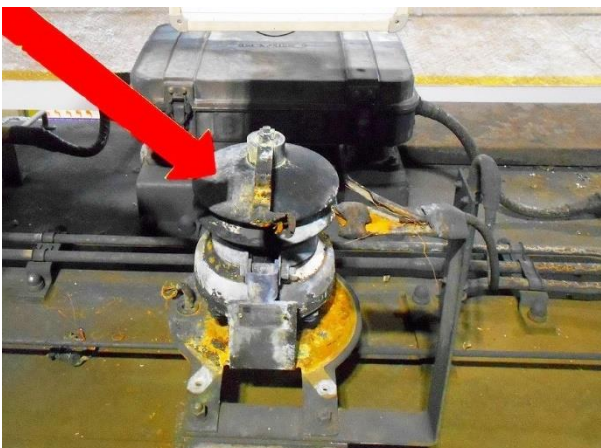
避雷器の内部

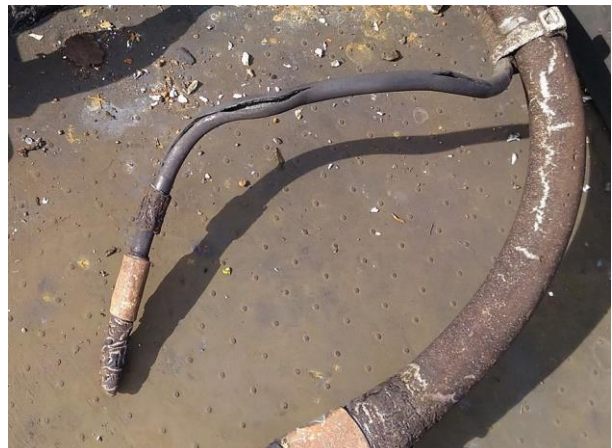
被覆を残して断線・溶損した電線

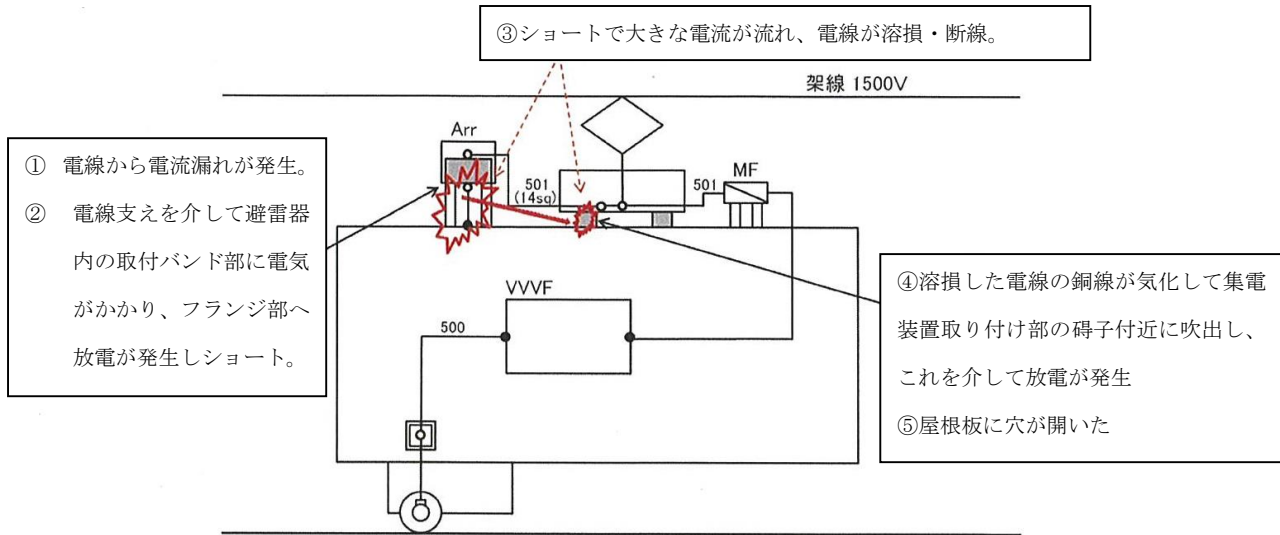
## 2. 発生メカニズムについて

- (1) 大雨により絶縁が低下し、電流の漏れが発生。
- (2) 漏れた電流が電線の取り付け部を通じて避雷器内に回り込み、ショートが発生。
- (3) ショートにより電線に大きな電流が流れて断線。
- (4) 大電流により電線内の銅が気化し、電線表面から集電装置支持部付近に流れ放電を誘発。
- (5) 放電により屋根を損傷（焼け焦げ）し、煙が車内へ充満。
