日頃より、相模鉄道本線（星川駅～天王町駅）連続立体交差事業にご理解とご協力を賜り、厚くお礼申し上げます。今回は現在までの工事進捗状況等についてお知らせします。

仮下り線への線路切替え工事について

踏切長縮小工事について

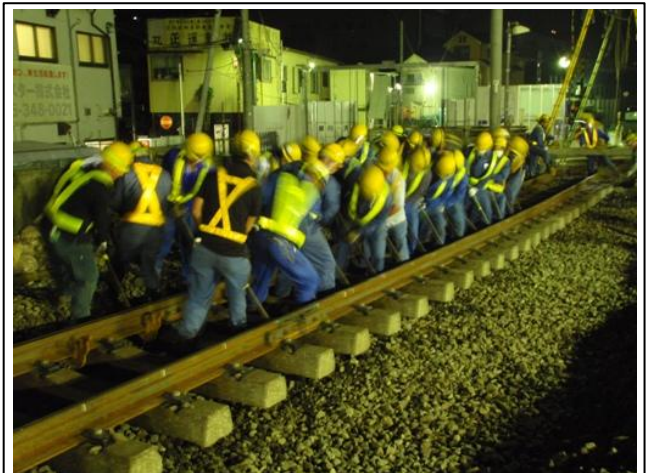
写真-① 人力による軌道振込み作業（天王町1号踏切横兵方）

当日は、700人を超える作業員が工事区内の6箇所では軌道の切替えや架線の調整、信号設備の切替えなどを行いました。また、星川駅下り線ホームにおいては22:00過ぎから線路移設、2番線のホーム拡幅工事を行ないました（写真-①～④参照）。

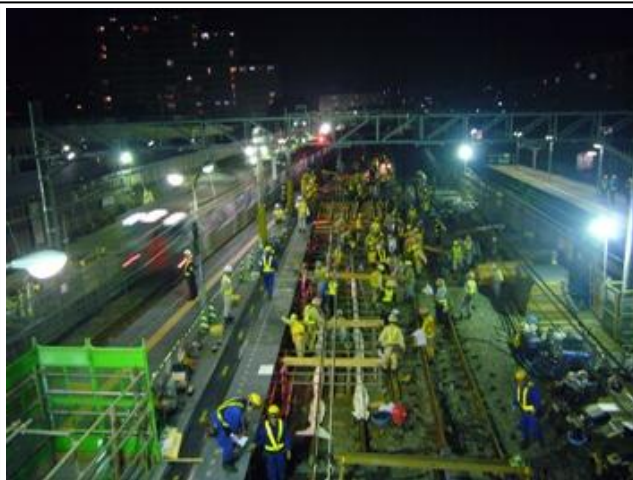
写真-③ 星川駅2番線のホーム拡幅作業（海老名方を望む）

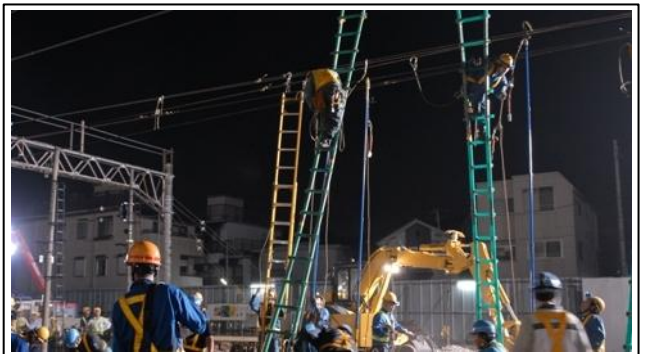
写真-② 架線切替え調整作業（天王町3号踏切横兵方）

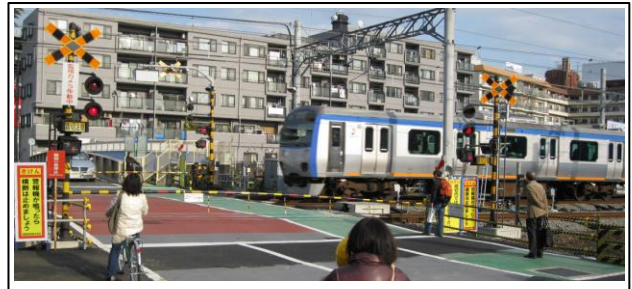
写真-⑤ 星川1号踏切の現況（南側から北側を望む）

星川1号踏切は11月11日、星川2号踏切は11月7日、星川4号踏切は12月12日にそれぞれ縮小しました（写真-⑤、⑥参照）。残りの踏切に関しても支障している既設設備を撤去次第順次縮小し、年度内には縮小を完了する予定です。

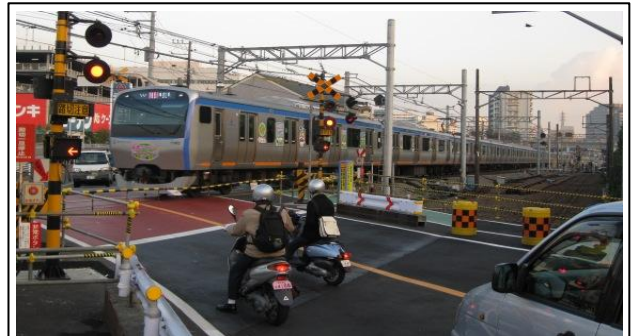
写真-⑥ 星川2号踏切の現況（南側から横兵方を望む）

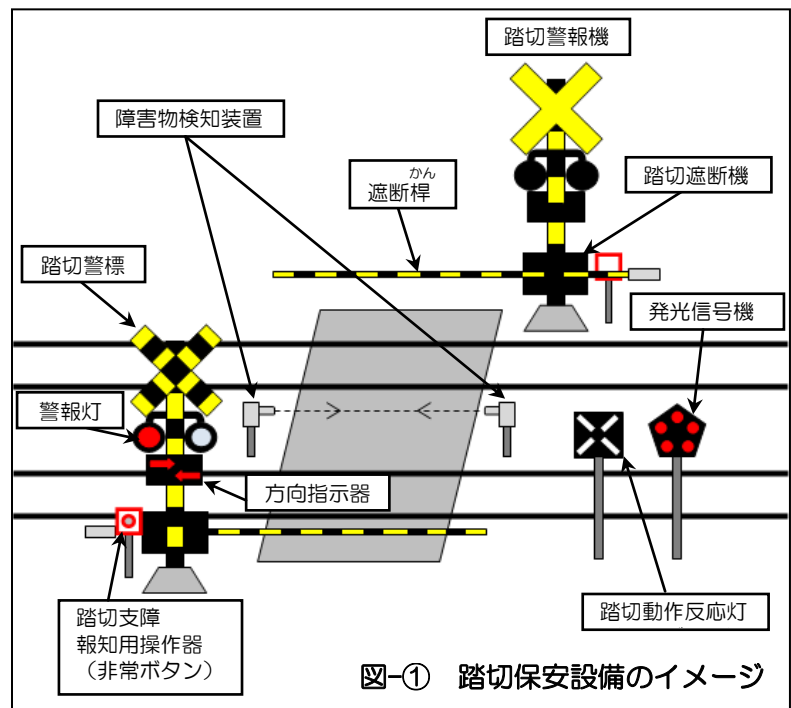
図-① 踏切保安設備のイメージ

前段で踏切長縮小工事についてお知らせしましたが、今回は踏切保安設備についてご紹介します。踏切は遮断桿の開閉により、軌道と道路を遮断することで踏切での安全な交通を確保するものですが、様々な機器が連動して動作しています（図-①参照）。通常は進行する列車に対し、踏切動作反応灯で踏切遮断機が降下完了したことを知らせていますが、万が一列車接近時に障害物等が支障した場合、障害物検知装置（検知方法は光式など）が作動し、踏切の上下線の手前に設置されている発光信号機が点灯します。（非常ボタンの操作時にも同様）これにより、踏切道内に車や人が取り残されてしまった場合、進入してくる列車に知らせることが出来ます。
