日頃より、相模鉄道本線（星川駅～天王町駅）連続立体交差事業にご理解とご協力を賜り、厚くお礼申し上げます。今回は現在までの工事進捗状況（天王町3号踏切部の高架橋工事、星川駅1番線の線路切替え工事、星川駅部の高架橋（鋼製）の製作状況）についてお知らせします。

高架橋の柱の工事について

星川駅1番線の線路切替え工事について

星川駅部の高架橋（鋼製）の製作について

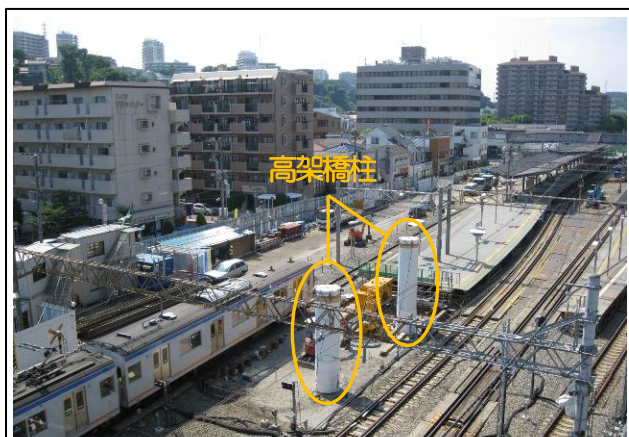
写真-① 天王町3号踏切の高架橋柱の状況
（天王町3号踏切から海老名方を望む）

現在、星川駅下りホームの横浜方において、天王町3号踏切上部をまたぐ高架橋の工事をしています。5月21日（金）と6月7日（月）の夜間に鋼製の柱を建てる工事、及び梁の一部を架ける工事を行いました（写真-①、②参照）。今後は、星川駅の1番線切替え後に南側の柱の施工に入る予定です。

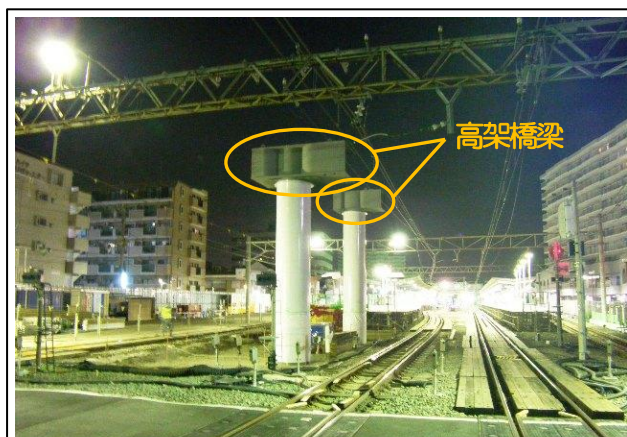
写真-② 天王町3号踏切の高架橋梁の架設状況
（天王町3号踏切から海老名方を望む）

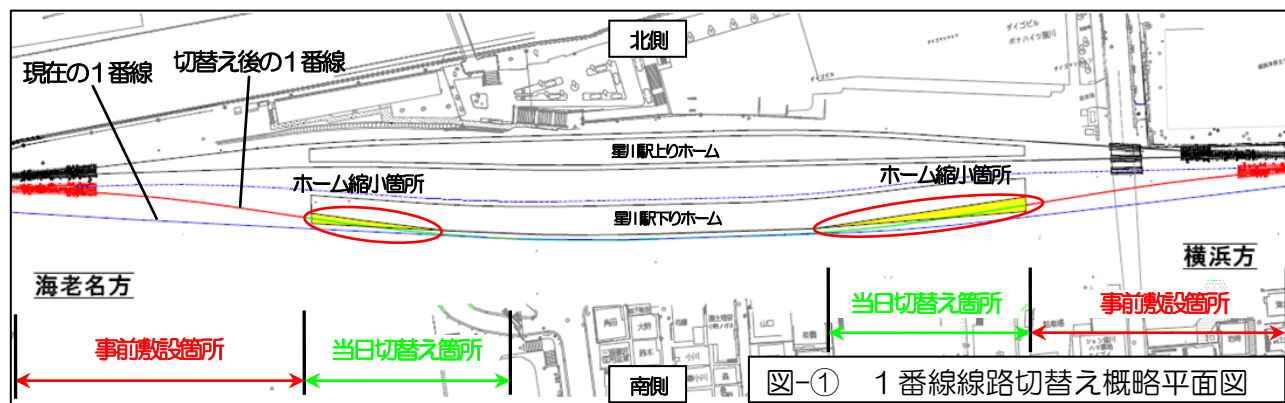
本年度の秋に星川駅の1番線を北側へ移動させる工事を予定しています。電車の往来に支障しない箇所の線路は事前に敷設しておき、切替え当日の夜間に下り線ホームの幅を縮小し、線路をそれぞれ北側に振り、事前に敷設しておいた線路と接続します。この切替えにより、既設の線路が全て北側に移設されたこととなります（図-①参照）。

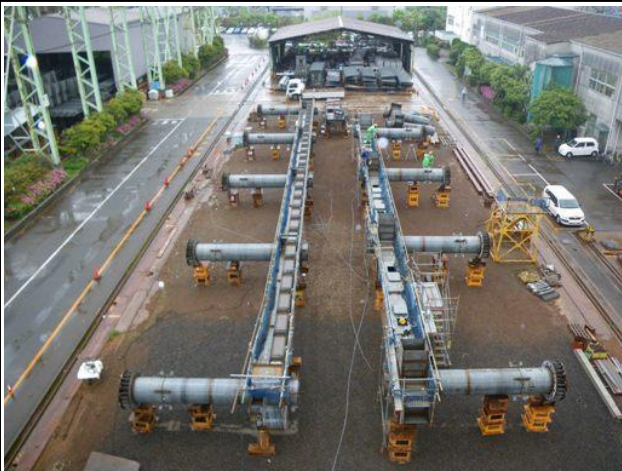
写真-③ 星川駅部高架橋仮組立状況

現在、工場にて星川駅部の高架橋の製作が進んでいます（写真-③、④参照）。工場では各パーツに加工された鋼材を溶接やボルトで仮に組立て、実際に現場で組み立てられるかを事前に確認します。仮組立の確認を行った後、現場に搬入され架設されます。

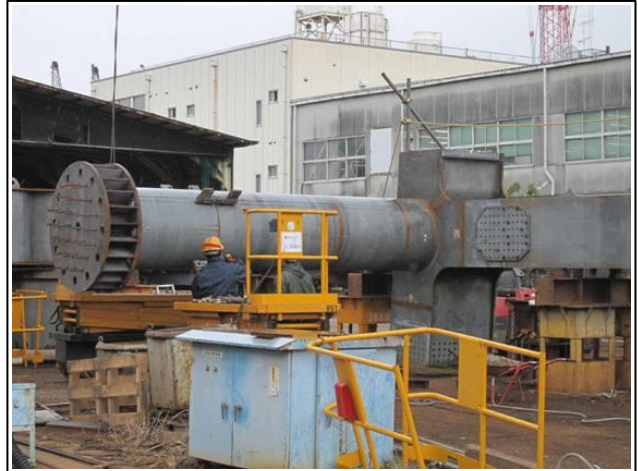
写真-④ 星川駅部高架橋柱仮組立状況
